Ajuntament de
Barcelona

Districte de
l'Eixample

Auditoria del grau d'accessibilitat de les finques de veïns del barri de Sant Antoni, a la ciutat de Barcelona

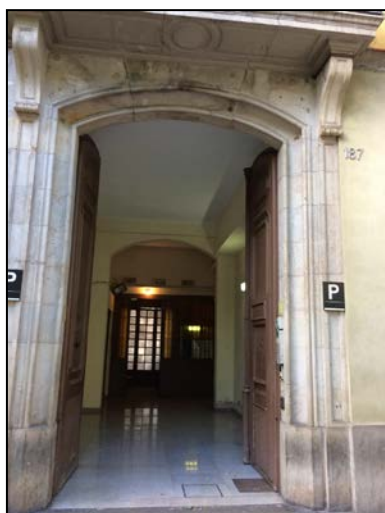
Accés a peu pla

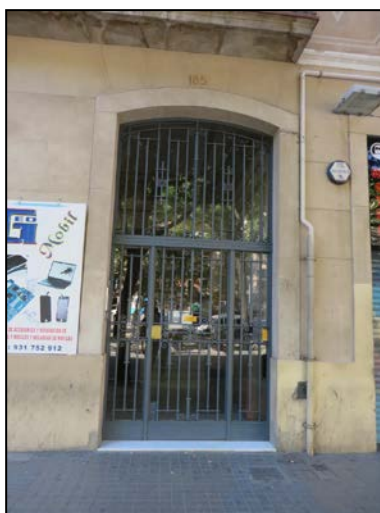
Ressalt de 2cm aixamfranat

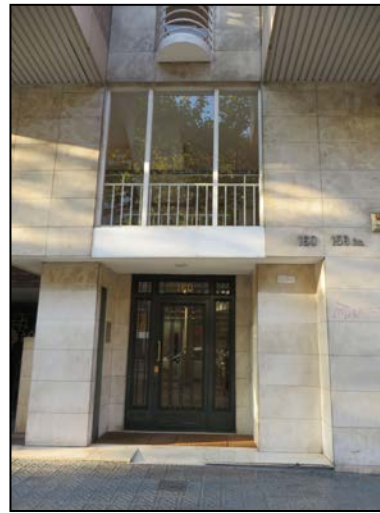
Recorregut alternatiu accessible

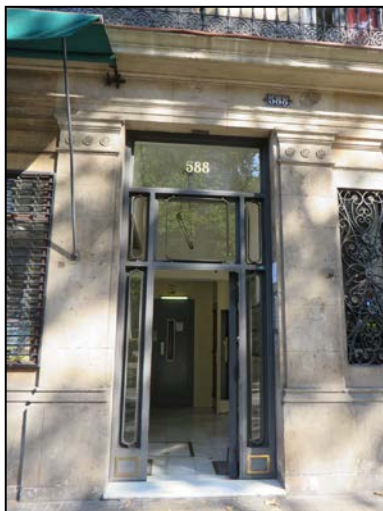
Per tant, segons la lectura dels resultats, en més del 50% dels casos cal salvar un "petit" graó d'entre 2-12cm per accedir a les finques del barri de Sant Antoni. Cal notar, així mateix, que la diferència d'haver de salvar un graó d'uns 5cm o de vora 10cm per part d'usuaris de cadira de rodes pot resultar molt determinant, fins al punt que molts d'ells siguin capaços de salvar el graó de 5cm però es quedin bloquejats front un graó de 10cm. De forma similar, resulta determinant l'espai disponible en pla entre el graó i la porta, de manera que si és de dimensions més reduïdes (habitualment de 30-40cm, corresponent al gruix de façana) es permet que una persona s'hi estigui a peu dret però no una persona asseguda en cadira de rodes. En aquest sentit, contra més alt sigui el graó a superar, més necessari serà tenir la porta ja oberta per a que resulti practicable en cadira de rodes.

Graó d'accés de poca alçada (4cm)

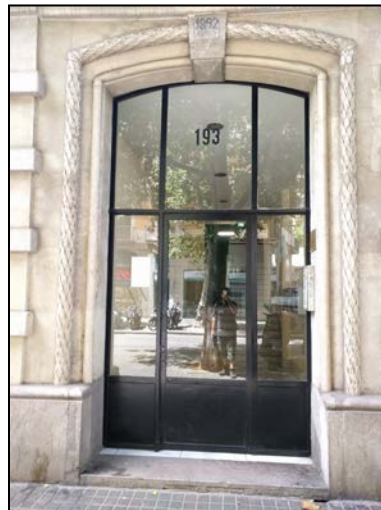
Graó d'accés d'alçada mitja (8cm)

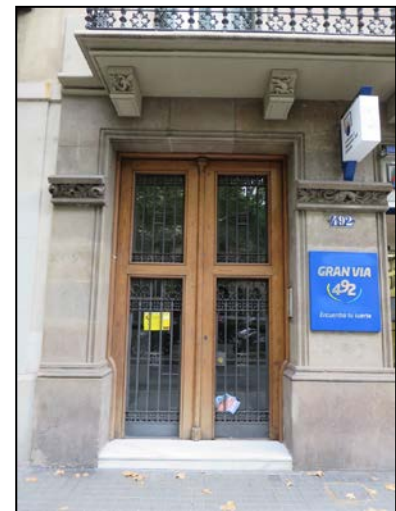
Graó d'accés de major alçada (12cm)

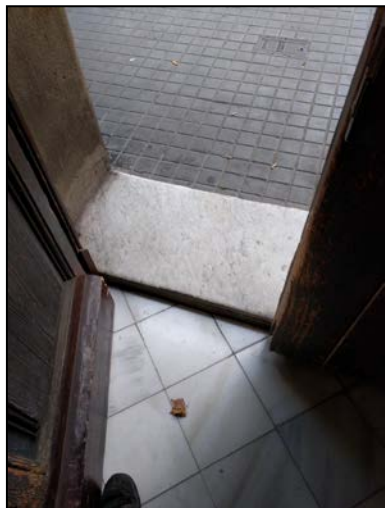
D'altra banda, cal notar que en diverses ocasions aquest graó d'entrada en sentit ascendent des de l'exterior, també s'ha trobat per la banda interior en sentit descendent, un cop franquejada la porta. És a dir, es tracta d'un llindar de porta que suposa un doble graó exterior / interior; es puja per tot seguit baixar. Val a dir que en la majoria d'ocasions s'han detectat alçades molt similars per cada costat, per tant, de fàcil solució ja que les cotes de via pública exterior i vestíbul interior de finca són molt similars (veure foto esquerra de la pàgina següent). Cal notar que aquesta casuística també s'ha considerat dins de la categoria de "practicable", (tot i ser molt difícil per a usuaris de cadira de rodes, pels mateixos motius anteriors de ser apte per a gran part de la població d'edat avançada).

Doble graó d'accés (4cm ambdós costats)

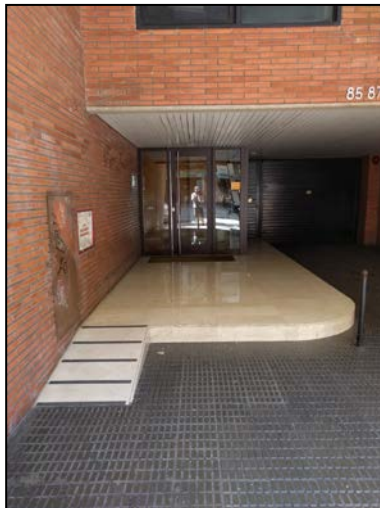
Finalment, dins de la categoria de "practicable", destacar aquells casos on s'ha habilitat una rampa com a recorregut alternatiu al graó d'accés existent. Es diferencien dues casuístiques: 1) D'una banda, estan aquells casos on donada la notable alçada del graó existent (superior a l'alçada estàndard d'una vorera, habitualment vora els 12cm) s'ha habilitat una rampa de major recorregut (a mode de referència, de recorregut superior al d'un gual de vianants), però sense passamans de suport ni sòcol de seguretat (veure foto central). 2) D'altra banda, destacar

Rampa practicable (1)

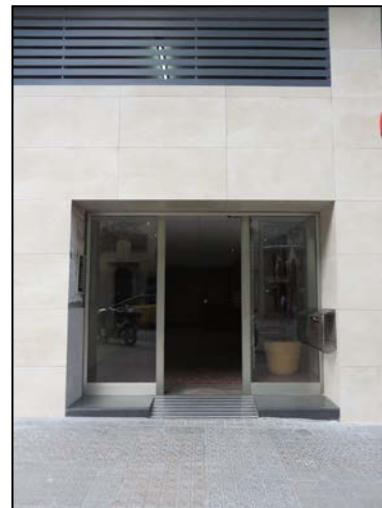
també els nombrosos casos detectats on la rampa va a parar just davant de la porta, sense permetre una superfície mínima en pla, ni tampoc l'accés a l'interfon, en la majoria d'ocasions (veure foto dreta).

Rampa practicable (2)

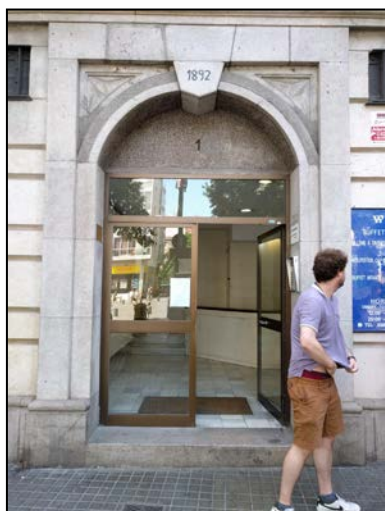
En contrast, únicament al voltant d'un 12% de les finques es consideren inaccessible en presentar un o més graons d'accés d'alçada excessiva (veure foto esquerra i central, respectivament). Destacar que també s'han detectat casos en els que a part d'haver-hi un graó de més de 12cm d'alçada, se li suma el fet de tenir una rampa ascendent a continuació fins a la porta d'entrada, sense cap replà intermedi (veure foto dreta).

Doble graó d'accés (4cm ambdós costats)

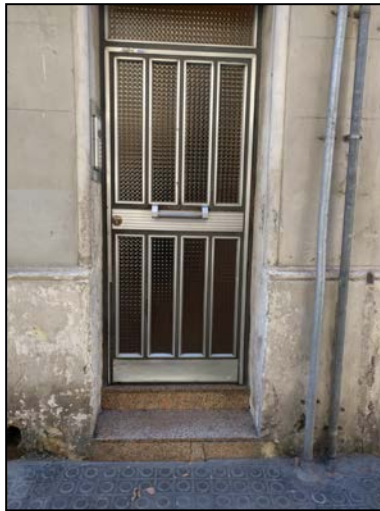
Doble graó exterior – interior

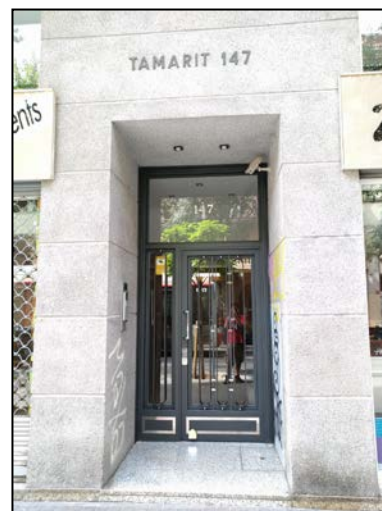
Recorregut alternatiu practicable

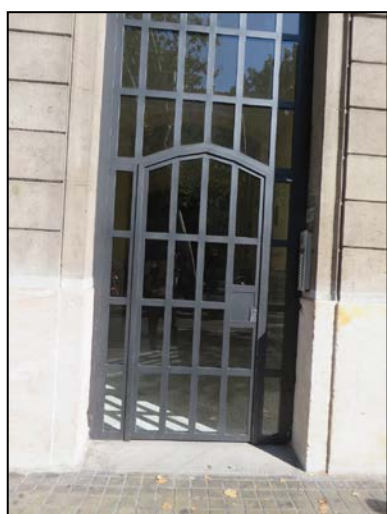
Porta d'entrada accessible

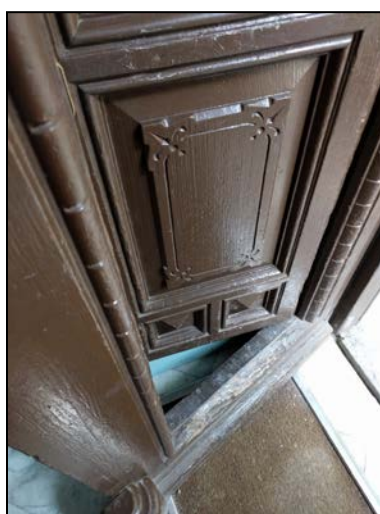
Porta d'entrada practicable

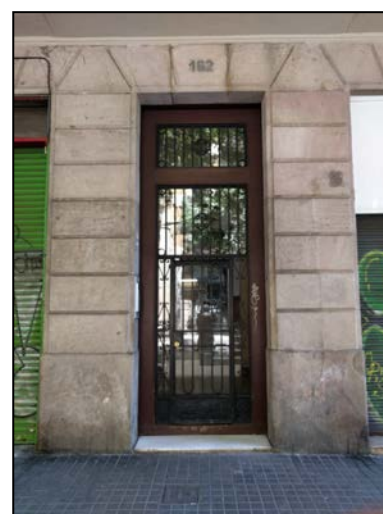
En més del 80% dels casos les portes d'accés a les finques de Sant Antoni no presenten problemàtiques significatives. Notar que en la majoria d'ocasions es tracten de portes de nova construcció (veure foto esquerra). En contrast, destacar aquelles portes antigues on hi ha una fulla practicable de dimensions més petites dins de la fulla gran de major format. En aquest supòsit, al fet de no disposar de l'amplada mínima necessària se li afegeix el tenir un marc inferior que genera un obstacle al pas; per tant, serà necessari l'obertura de la fulla gran per tal que resulti accessible (veure foto central). Similarment succeeix en d'altres portes (siguin antigues o no) de dues fulles de dimensions reduïdes, on es requereix l'obertura d'ambdues fulles per tal de disposar dels 80cm d'amplada mínima i que resulti així accessible. Ambdós casos tot just descrits s'han considerat dins de la casuística de "practicable" (així com altres casos detectats on la porta pesava molt i dificultava la seva còmoda utilització). Mentre que els casos considerats com a "inaccessibles" són aquells en els que l'obertura d'ambdues fulles no és possible, o en els que hi ha un marc inferior de forma fixa sense alternativa (veure foto dreta).

Porta d'entrada inaccessible

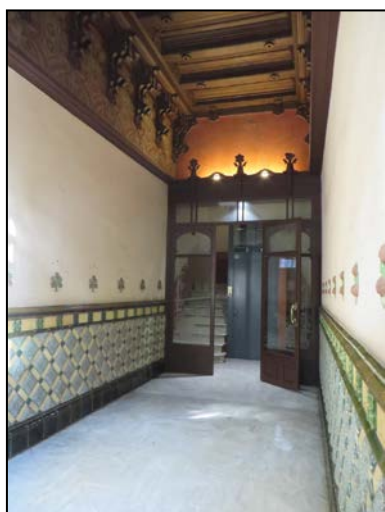
Vestíbul d'entrada accessible

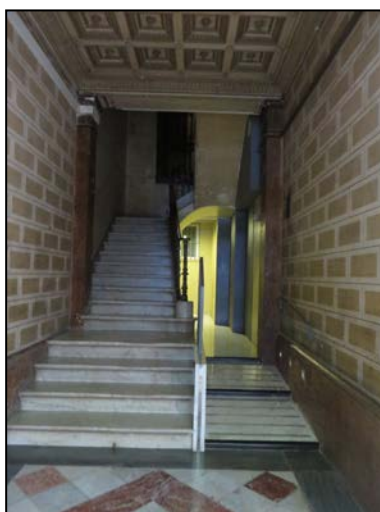
Vestíbul d'entrada practicable

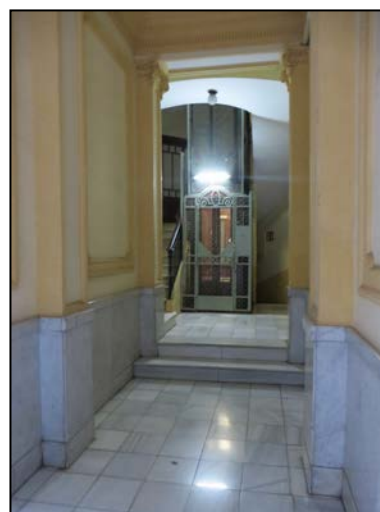
Vestíbul d'entrada inaccessible

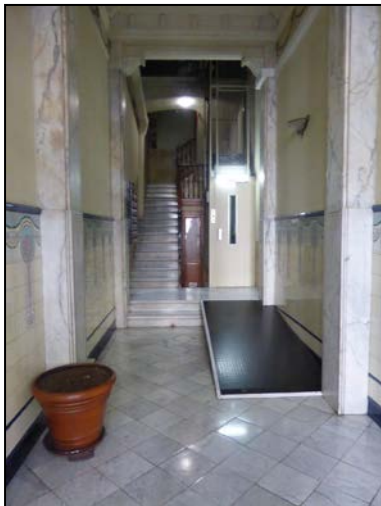
Rampa alternativa practicable

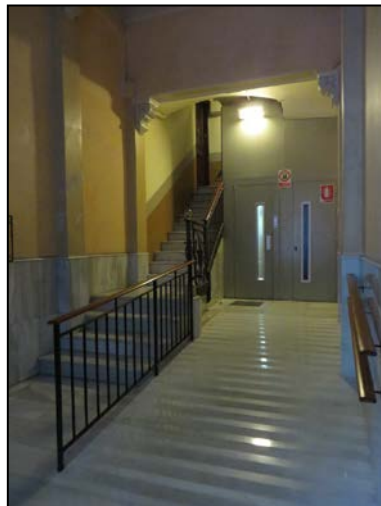
Rampa alternativa accessible

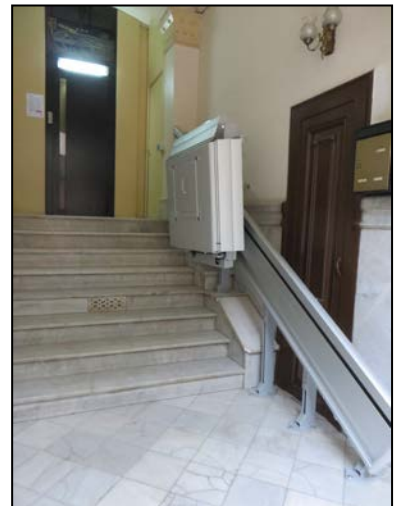
Plataforma remunta-escapes practicable

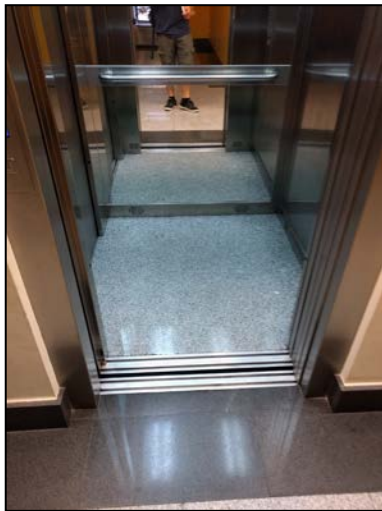
Cal aclarir que dins de la categoria "ascensor - correcte" s'han acceptat també les dimensions d'ascensor practicable definides en el Codi de Catalunya (cabina útil de 0,90x1,20m), ja que localitzar ascensors plenament accessibles (cabina útil de 1,10x1,40m) és molt rar en el parc d'edificis ja existent com és el cas. De forma excepcional, també s'han acceptat aquells ascensors que presentaven una amplada o profunditat lleugerament inferior a la definida en la normativa com a practicable, sempre i quan la porta d'accés a l'ascensor sí que complís amb l'amplada mínima de 80cm lliures (veure foto esquerra de la pàgina següent).

Ascensor – correcte

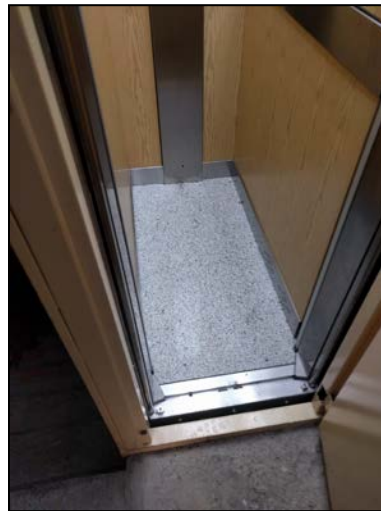
Ascensor – dimensions reduïdes

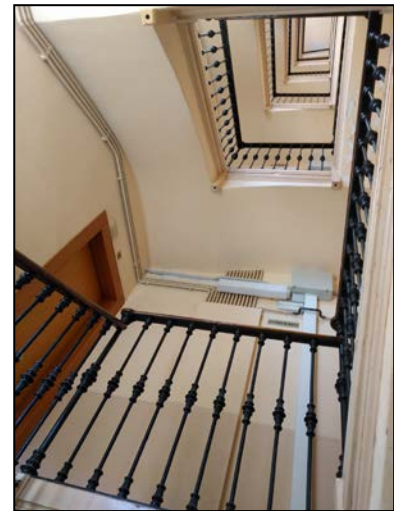
D'altra banda, en aproximadament un 18% de les finques del barri no hi ha cap ascensor, o mecanisme de comunicació vertical similar, instal·lat. No obstant, en la recollida de dades s'ha diferenciat entre aquelles finques amb forat d'escala prou gran com per permetre instal·lar-ne un (tot i que de dimensions reduïdes) front a la resta de casos on no es preveia a simple vista una ubicació factible on instal·lar un ascensor. De manera que, a mode orientatiu, una seixantena de les finques auditades es podrien fàcilment adaptar mitjançant la instal·lació d'un ascensor o elevador, gràcies al forat d'escala existent (veure foto dreta).

Forat d'escala apte per a ascensor
