Ajuntament de
Barcelona

Districte de
l'Eixample

Auditoria del grau d'accessibilitat de les finques de veïns del barri de Sant Antoni, a la ciutat de Barcelona

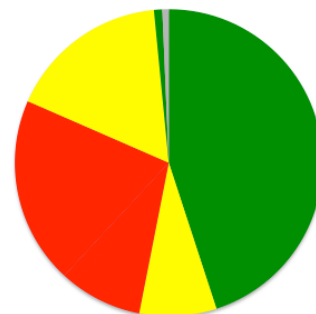
Novament, en quasi el 50% dels casos els vestíbuls d'accés de les finques de Sant Antoni no presenten problemàtiques significatives; és a dir, el recorregut entre la porta d'accés fins a l'ascensor i/o a peu d'escales es produeix sense obstacles (veure foto esquerra). De forma més excepcional, s'han localitzat obstacles, alguns d'ells practicables i d'altres més insalvables. Dins del conjunt d'obstacles practicables (un 8% de les finques auditades), trobem exemples diversos tals com graons aïllats de poca magnitud (inferior a 12cm d'alçada), passos estrets puntuals inferiors als 80cm mínims (però superiors a 65cm) o rampes de pendent i/o longitud superiors a les permeses segons normatives. Inclús també s'han localitzat exemples de rampes esglaonades com a solució practicable alternativa a tenir graons aïllats i/o rampes d'excèssiu pendent (veure foto central). Similarment, dins del conjunt d'exemples d'obstacles inaccessibles (vora el 9% de les finques auditades), bàsicament trobem des d'un graó aïllat d'alçada superior als 12cm fins a 2-3 graons seguits (veure foto dreta) i/o passos estrets puntuals d'amplada molt reduïda (inferior a 60cm).

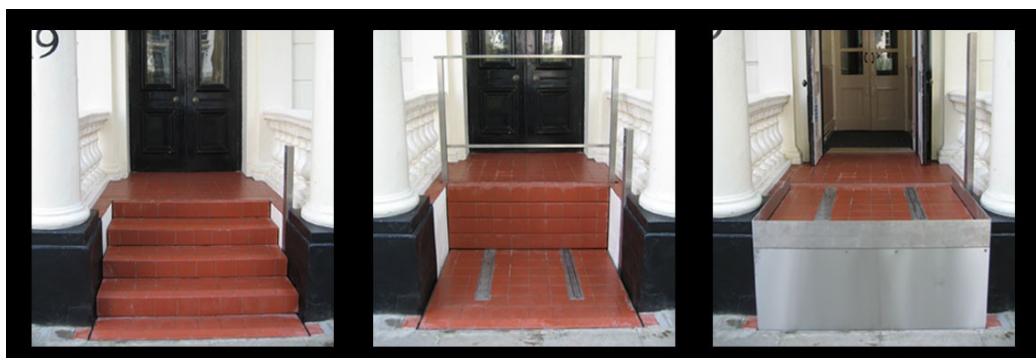
Producte de la firma britànica "Sesame ACCESS FOR ALL"

Dependrà de diversos factors: número de graons a salvar, de si es disposa d'espai suficient per a habilitar una rampa alternativa, o de si es pot fer baixar l'ascensor fins a cota vestíbul fàcilment. En tot cas, en termes generals, es considera que es tracta de situacions amb possibilitat d'adaptació ja que, fins i tot en cas de manca d'espai i impossibilitat d'habilitar una rampa, existeixen altres solucions mecàniques factibles, ja sigui mitjançant una plataforma remunta-escaleres, o altres solucions de la família dignes de menció (veure imatge inferior) per la seva qualitat estètica i de seguretat.
