CEB-2022-624. INSTITUT ESCOLA LONDRES
Adequació dels espais exteriors dins del Pla Transformem Patis del CEB

Plànol:
Definició de les actuacions
Estat final. Patí Planta Baixa

Plànol: Definició de les actuacions
Estat final. Patí Planta Cinquena i Terrat

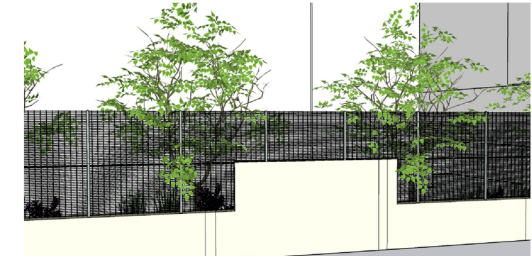
- ① ENDERROC DE MUR FINS A 1,50m DEL TERRA I COL-LOCACIÓ DE NOVA TANCA DE XAPA PERFORADA

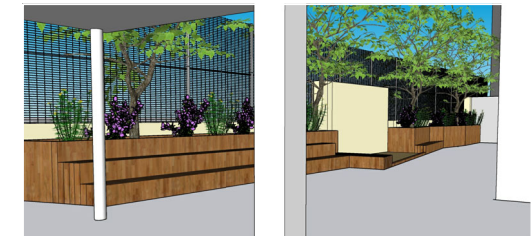
- ② ÀGORA INFANTIL AMB VEGETACIÓ I ARBRAT (MORERES), CONFORMAT PER GRADES PERIMETRALS DE DIFERENTS ALÇADES, FOLRAT DE FUSTA DE BANCS EXISTENTS

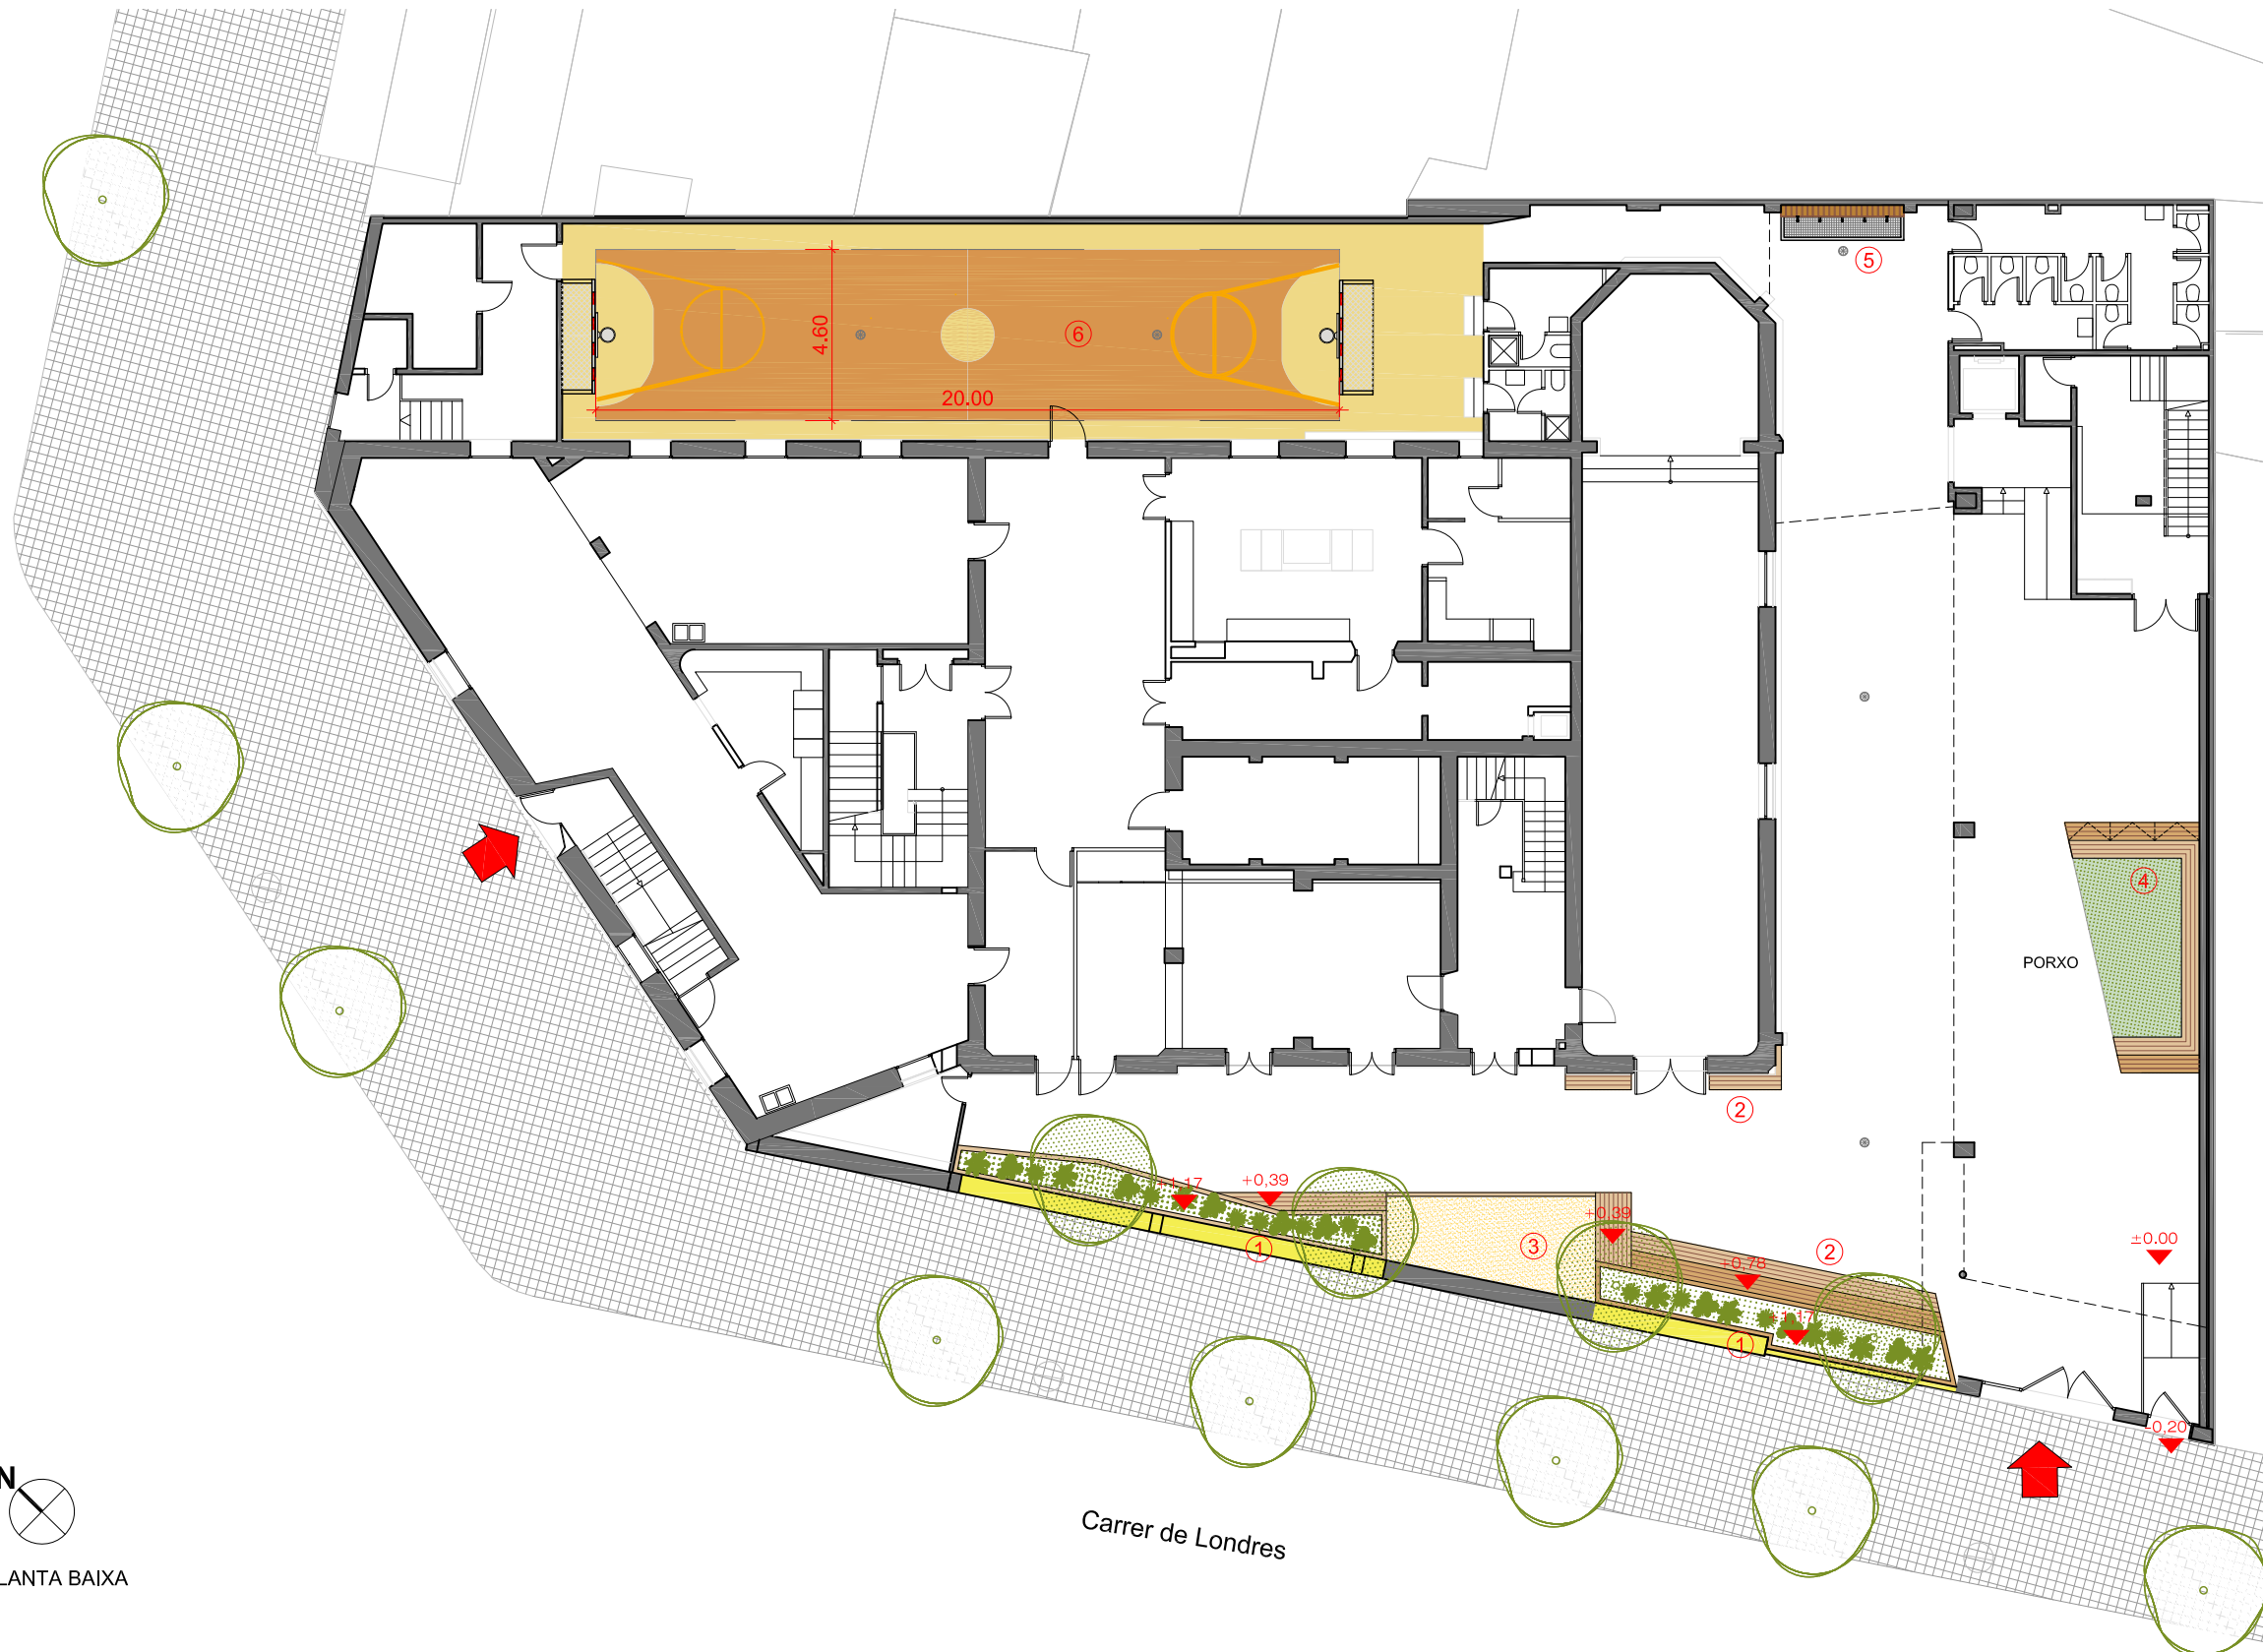
Plànol n.
OC-01

PLANTA BAIXA

- ⑥ NOVA ZONA PISTA AMB MESURES ADOPTADES DE FUTBOL I BÀSQUET. APLICACIÓ DE SISTEMA DE PAVIMENT ESPORTIU DE RESINES ACRÍLICO EPÒXIDES PER CREACIÓ. COLORS ALVERO I NARANJA DE COMPOSAN

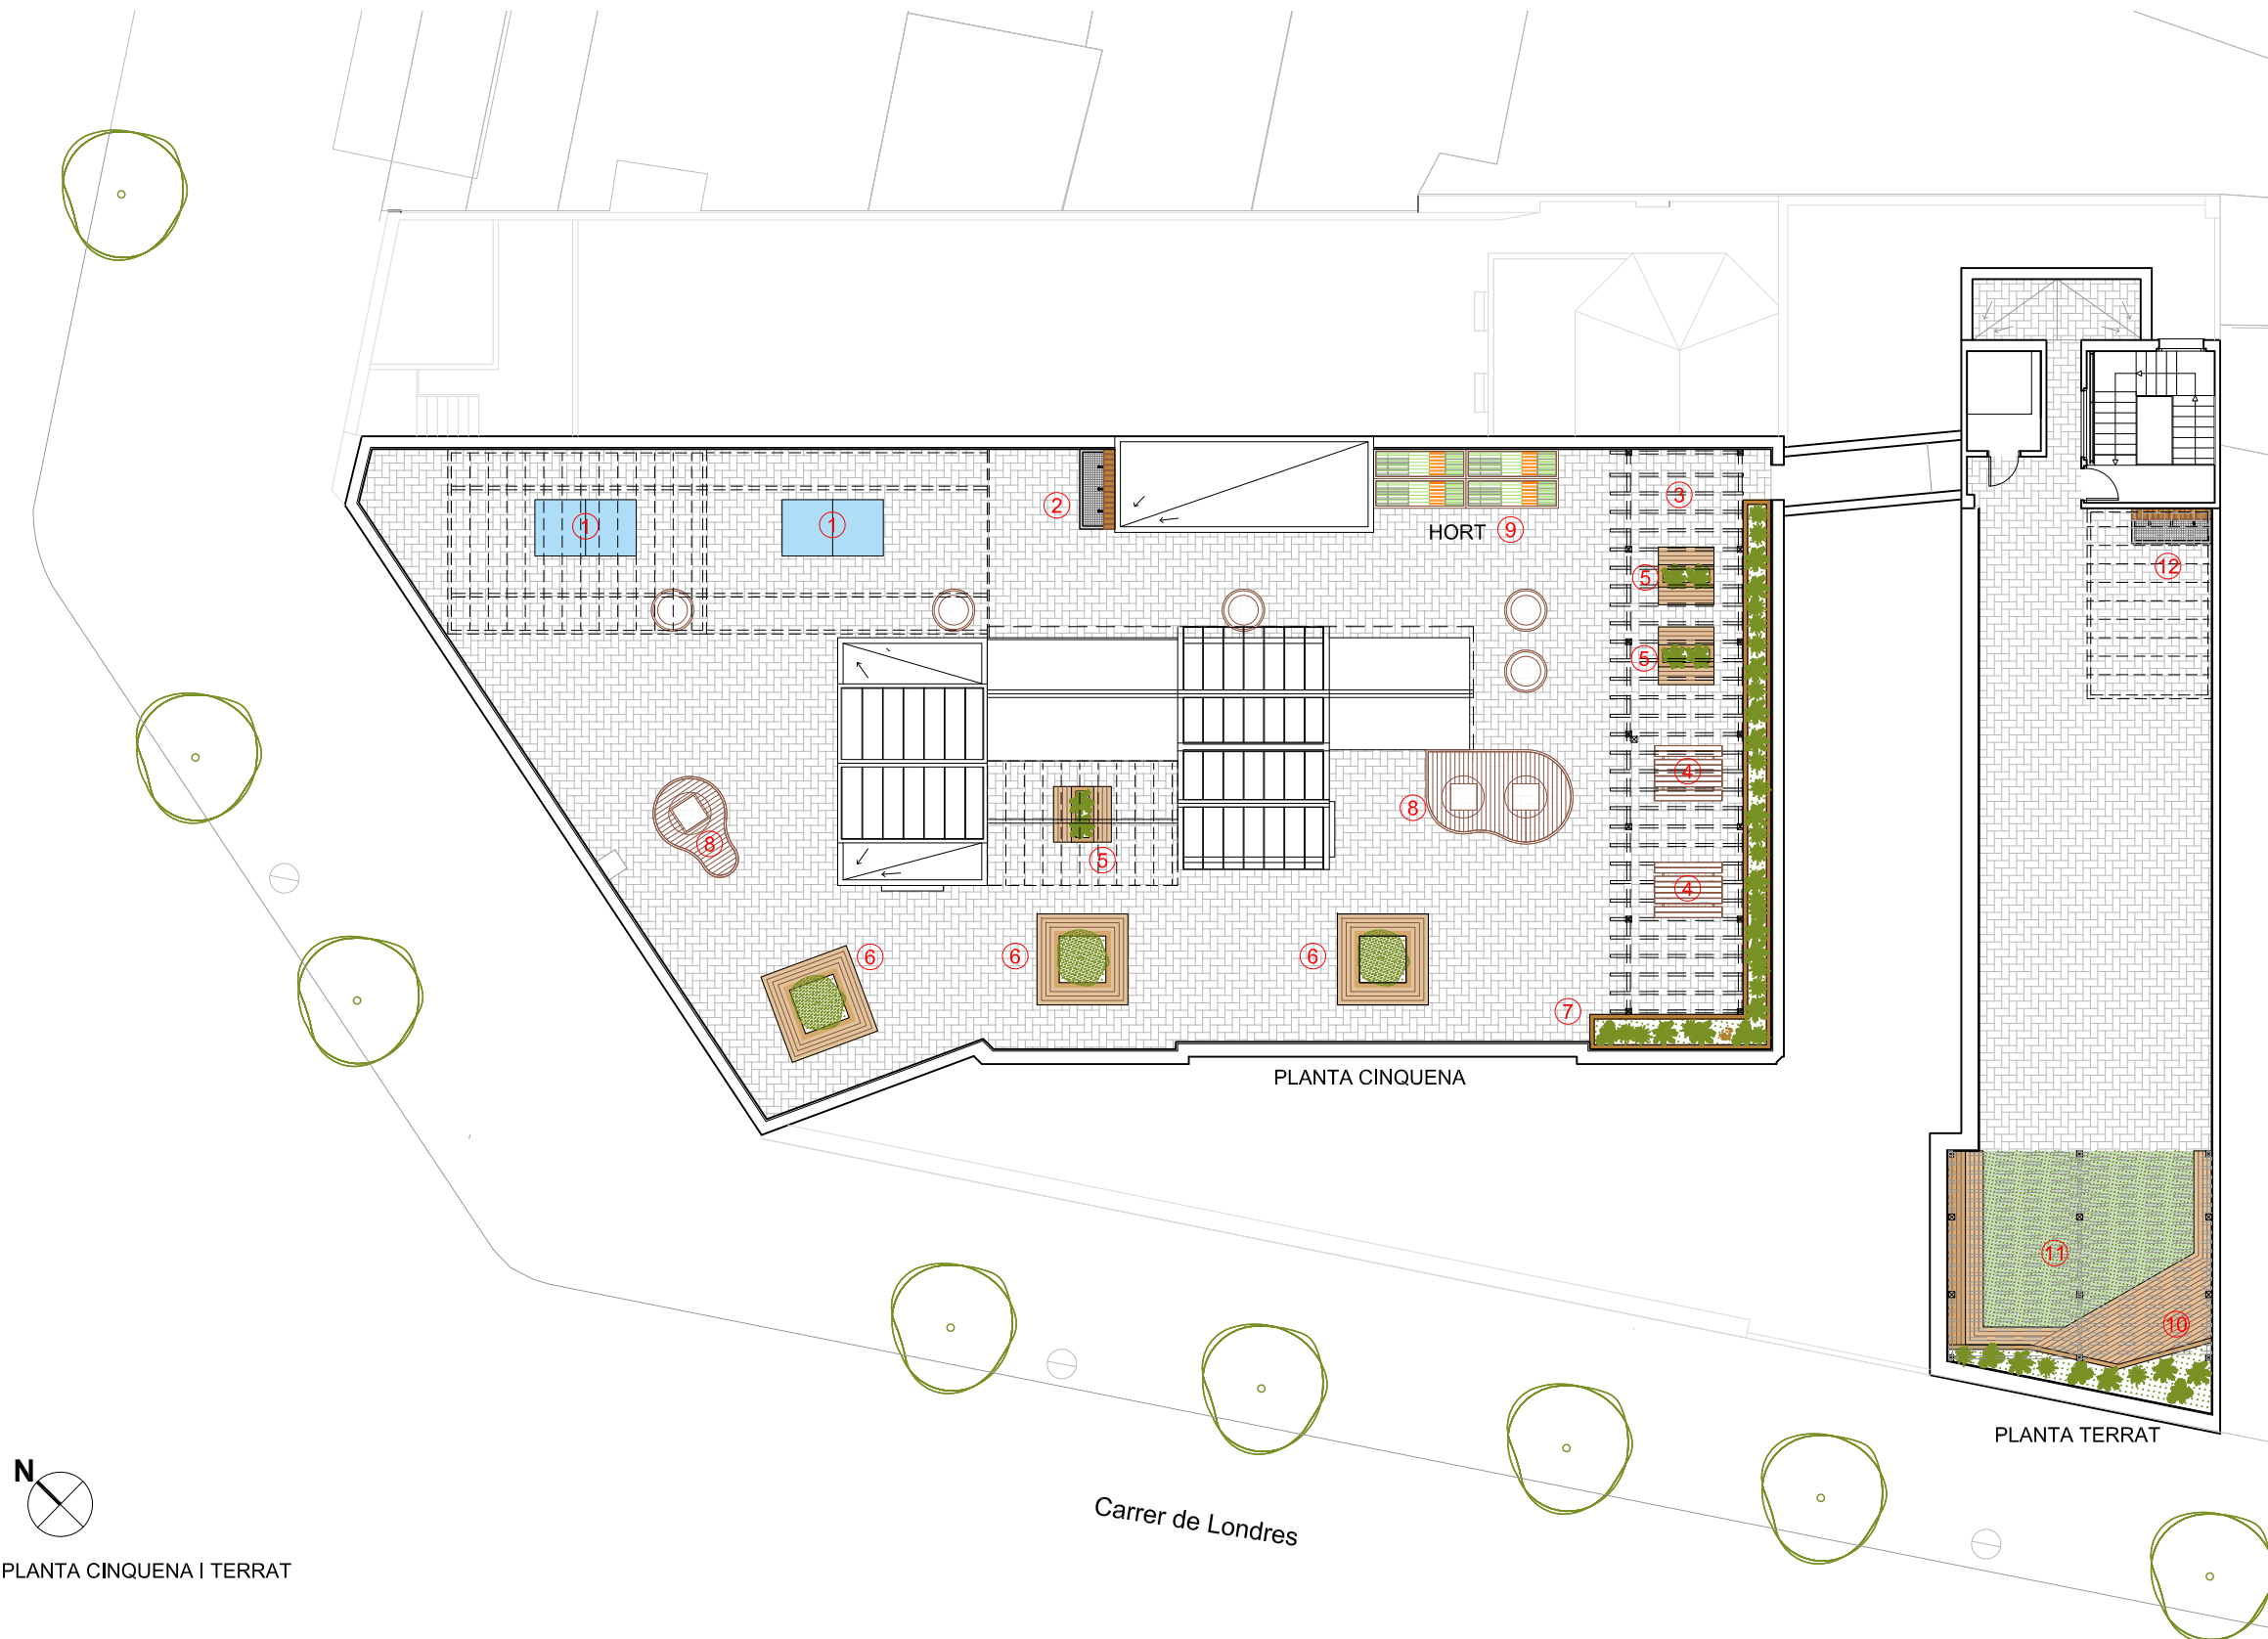
Plànol n.
OC-02

- 3 INSTAL·LACIÓ DE PÈRGOLA FIXA AMB ESTRUCTURA DE SUSTENTACIÓ I ENTRAMAT HORITZONTAL DE FUSTA LAMINADA, FIXADA MECÀNICAMENT AMB BASE D'ANCORATGE SOBRE FORJAT EXITENT.
- 4 INSTAL·LACIÓ DE NOVES TAULES DE PICNIC.
- 5 BANCA DOBLE AMB JARDINERES DE FUSTA LAMINADA DE PI AMB TRACTAMENT A L'AUTOCLAU I SÒL VEGETAL A L'INTERIOR PER PLANTACIÓ D'ESPÈCIES ARBUSTIVES MEDITERRÀNIES DE DIFERENTS MIDES I TIPUS.

- 6 BANC DE PLANTA QUADRADA AMB JARDINERA DE FUSTA LAMINADA DE PI AMB TRACTAMENT A L'AUTOCLAU I SÒL VEGETAL A L'INTERIOR PER PLANTACIÓ D'ARBRE.
- 7 JARDINER DE PARET DE FUSTA LAMINADA DE PI AMB TRACTAMENT A L'AUTOCLAU I SÒL VEGETAL A L'INTERIOR PER PLANTACIÓ D'ESPÈCIES ARBUSTIVES MEDITERRÀNIES DE DIFERENTS MIDES I TIPUS.

- 10 INSTAL·LACIÓ DE PÈRGOLA FIXA AMB ESTRUCTURA DE SUSTENTACIÓ I ENTRAMAT HORITZONTAL DE FUSTA LAMINADA, FIXADA MECÀNICAMENT AMB BASE D'ANCORATGE SOBRE FORJAT EXITENT.
- 11 BANC JARDINERA DE FUSTA LAMINADA DE PI AMB TRACTAMENT A L'AUTOCLAU I SÒL VEGETAL A L'INTERIOR PER PLANTACIÓ D'ESPÈCIES ARBUSTIVES MEDITERRÀNIES DE DIFERENTS MIDES I TIPUS.
- 12 COL·LOCACIÓ DE FONT MURAL DE FUSTA AMB 3 PUNTS D'AIGUA DE BOCA, A DIFERENTS ALÇADES SEGONS ELS USUARIS
